# Konservierung/Restaurierung

Esszimmer von W. Hablik

Itzehoe

März 2013

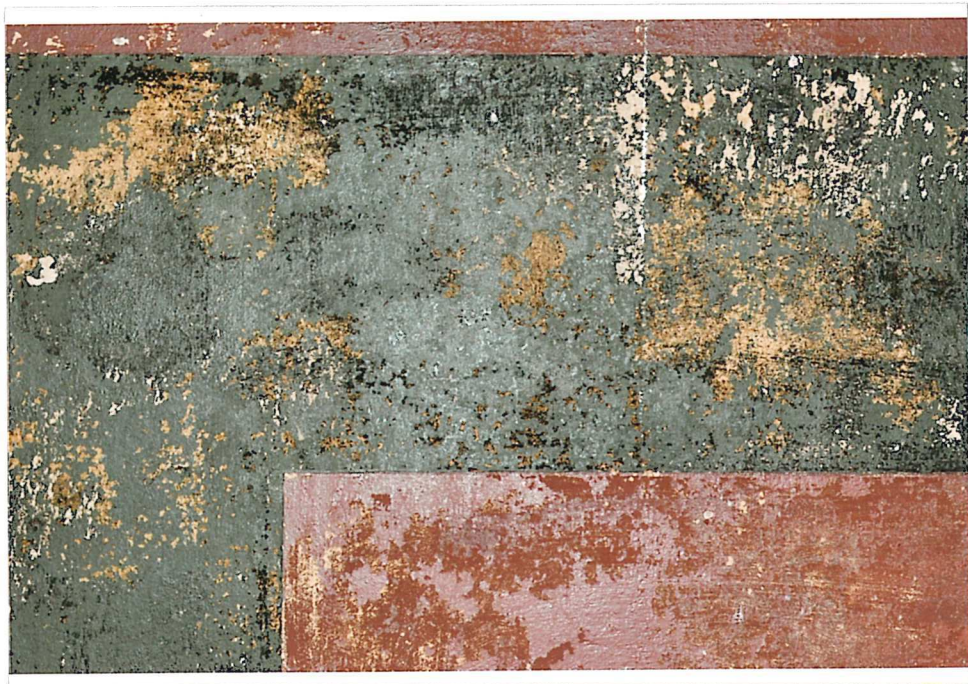
Zu den alterungsbedingten Veränderungen und Schäden gehören zum Beispiel das partielle Lösen einiger Deckengipsplatten (Stoßfugen und Wasserschäden), eine festhaftende Alterspatina auf der Maleroberfläche und lose Malschichten der braunen und schwarzen Farbschichten.

024 Schadensaufnahme – lose Malschichten (Schwarz, Grün und Braun)

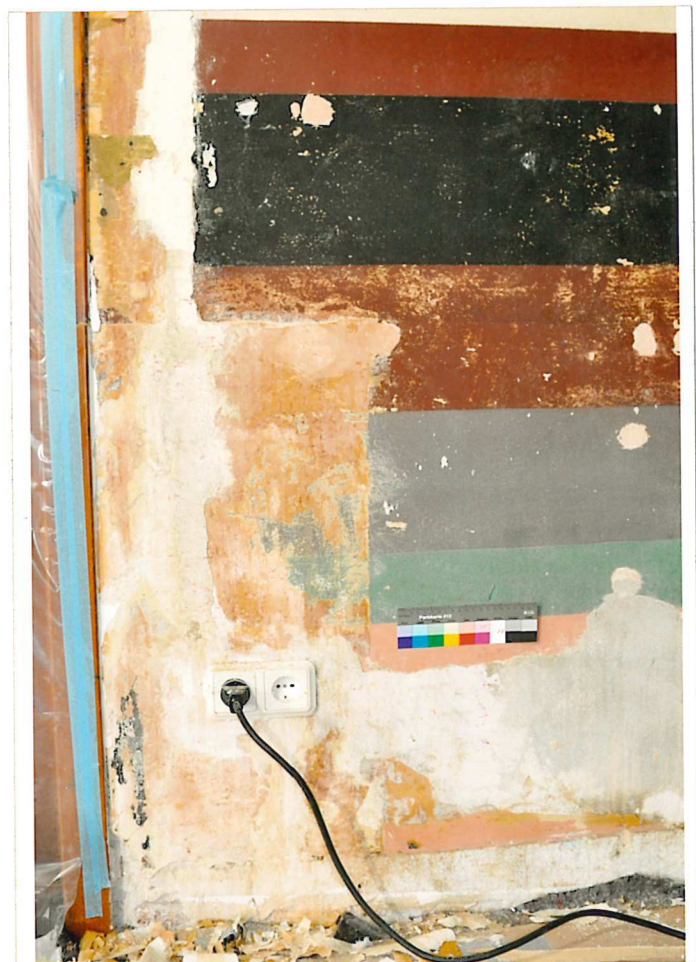
Zu den mechanischen Schäden gehören sämtlich Veränderungen, die auf die jeweilige Nutzung und Sanierung der Räume zurückgehen. Neuere Elektrokabel für die Deckenbeleuchtung und für Steckdosen wurden unter Putz verlegt. Dabei ist Verlust der Originalmalerei zu verzeichnen. Die Elektroschlitze wurden mit Zement und Gips über Malschichtniveau geschlossen. Im Sockelzonenbereich auf der Nordwest-Ecke und auf der Ostseite fehlen größere Putzpartien, die durch mürben und sandenden Putz entstanden sind und vermutlich beim „Schlitzen“ der Elektrokabel herausfielen.

025 Detailaufnahme (Nord/West-Ecke) – Elektroinstallation und geschädigte Malerei, alte Putzergänzungen

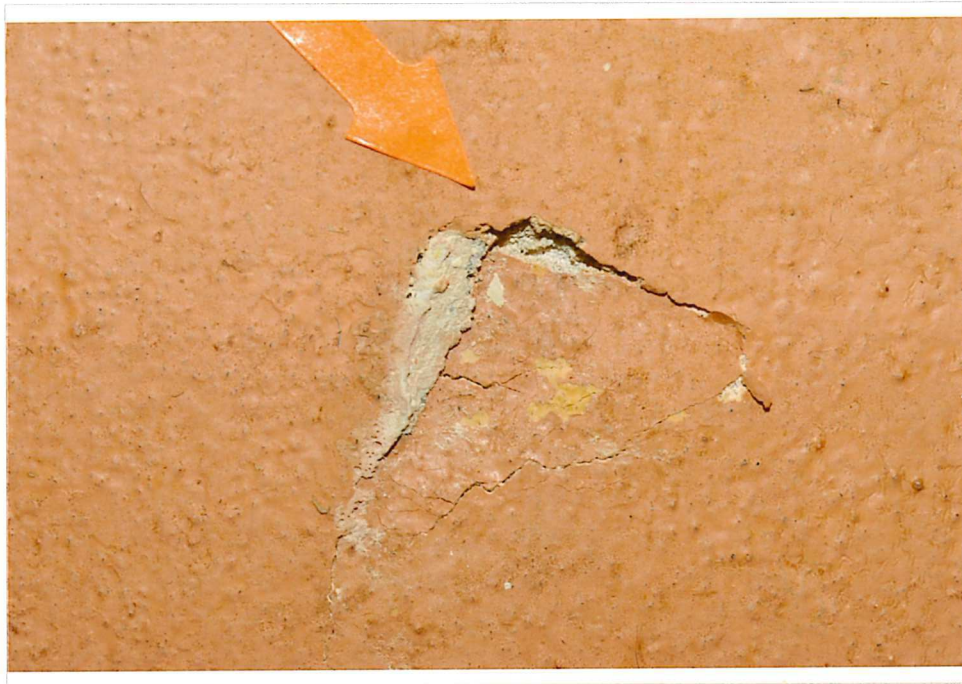
026 Detailaufnahme – mechanischer Schaden

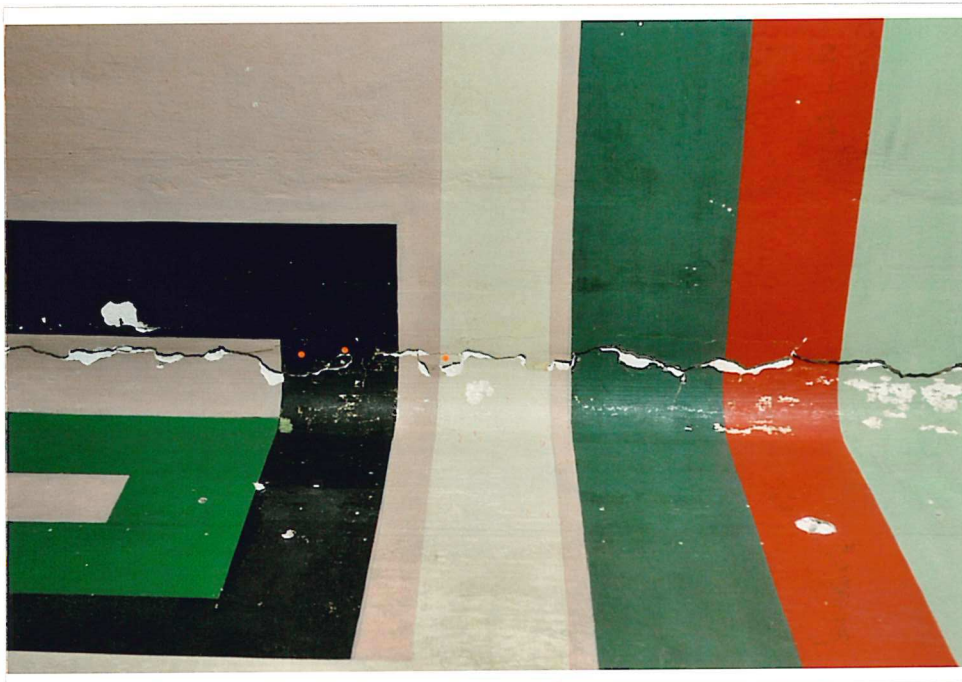
027 Detailaufnahme – Rissbildung im Deckenbereich, loser Deckenputz

Das Kitten und ggf. Anböschern oder Schließen der Risse vor dem Hinterfüllen der Hohlstellen erwies sich als vorteilhaft.

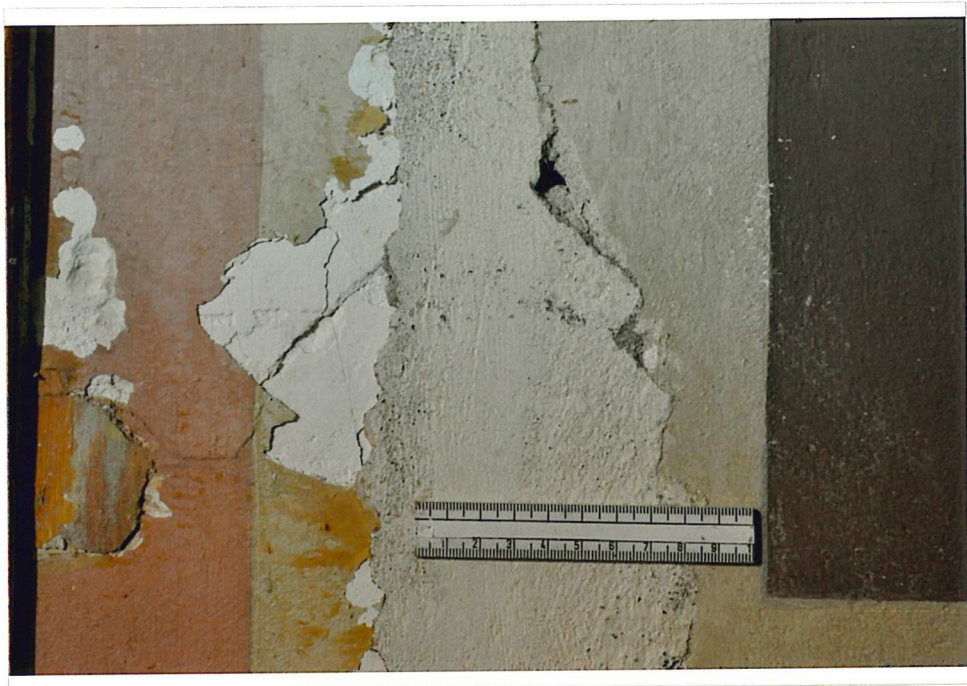
028 Detailaufnahme – mechanischer Schäden am Putz (Elektrokabel mit Putzergänzungen [zementhaltig])

Die fehlenden und geschädigten Putzbereiche sollten mit einem Mörtel auf Kalkbasis ergänzt werden. Die Herstellung eines Kalkmörtels mit feinem Sand (DK, gelber Sand), Quarzsand und Sumpfkalk im Mischungsverhältnis (2:1,5:1) hat sich bei Putzergänzung bewährt. Dabei sollten die tieferliegenden Fehlstellen mit einem gröberen Kalkmörtel und Ziegelstein vorgelegt werden. Um eine ebene Oberflächenstruktur zur angrenzenden Malerei zu schaffen wird empfohlen, die Ergänzungen bis auf das angrenzende Putzniveau auszuarbeiten (Abziehen).

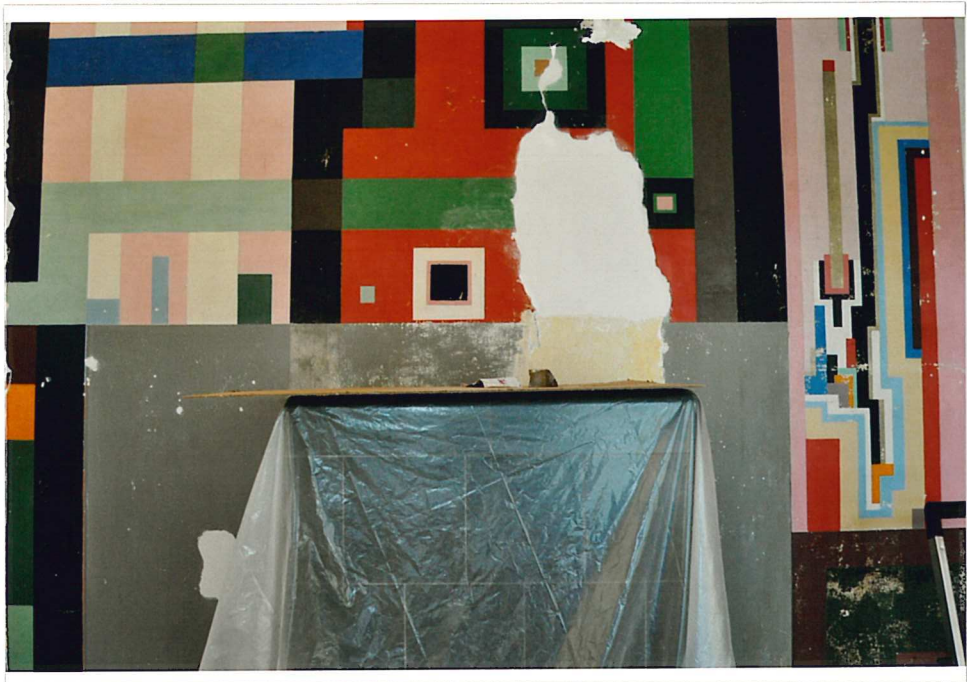
Ein auf der Nordost-Ecke befindlicher Lastenaufzug ist nicht mehr überliefert. Da dieser ehemals in die Raumgestaltung farbig integriert wurde, ist hier der meiste Malerverlust auf etwa 7m<sup>2</sup> zu verzeichnen. Hinter dem Kachelofen wurde die Malerei durch eine graue Ölfarbe auf etwa 4m<sup>2</sup> überfasst.

029 Detailaufnahme – graue Ölfassung im Bereich des Kamins

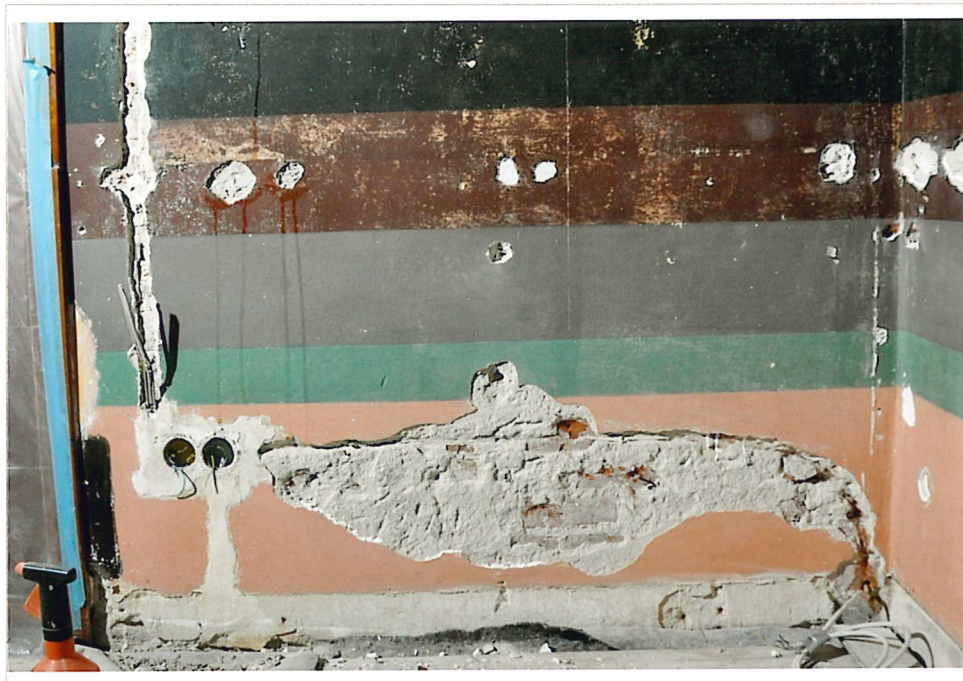
039

Detailaufnahme – Entnahme der Putzergänzungen aus späteren Maßnahmen (Elektrokabelinstallationen)

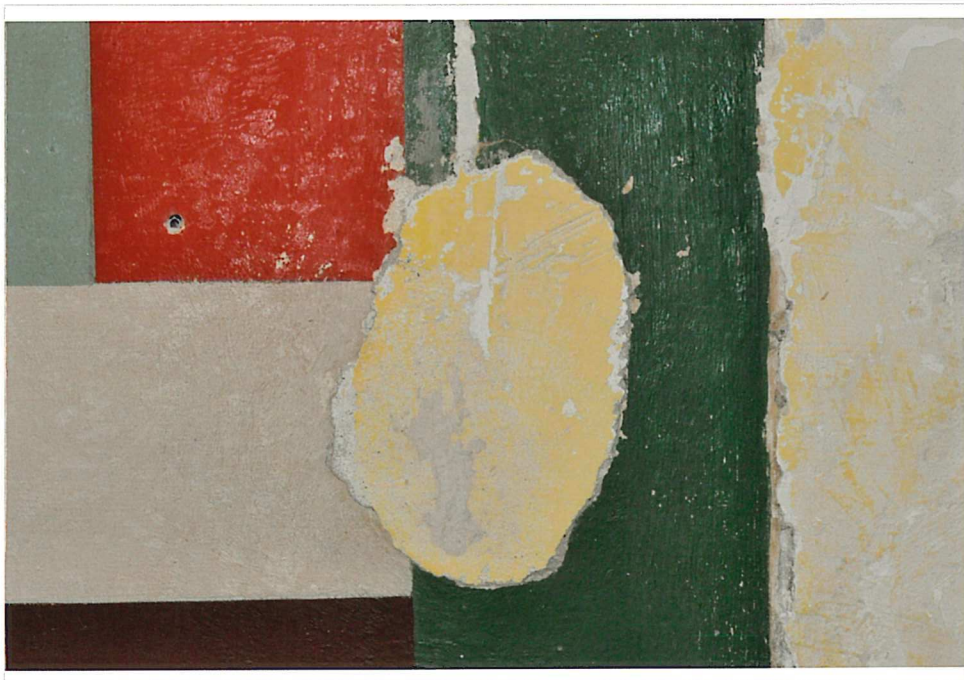
041 Zementputzergänzung vor der Behandlung
